**AMENAGEMENT D'UNE ZONE DE REPRODUCTION POUR  
LA TRUITE FARIO SUR LA RESURGENCE DE MORETTE**

**RAPPORT DE PRESENTATION DES TRAVAUX**

**EVALUATION ET SUIVI DE L'AMENAGEMENT**

Novembre 2002

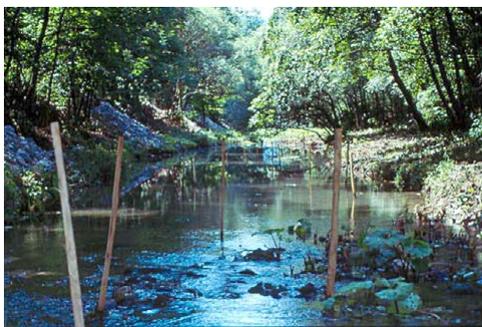
avant les travaux

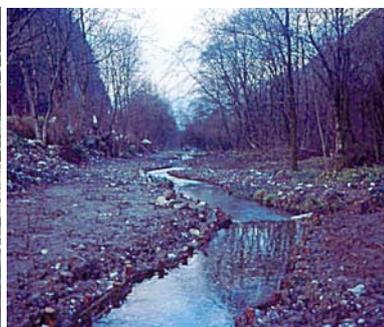
juste après les travaux

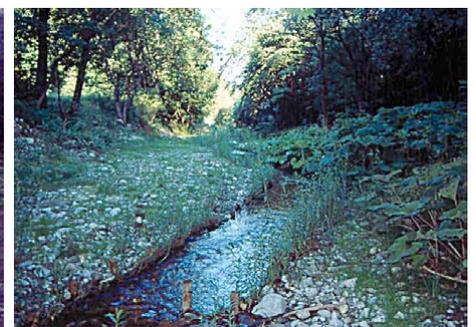
1 an après...

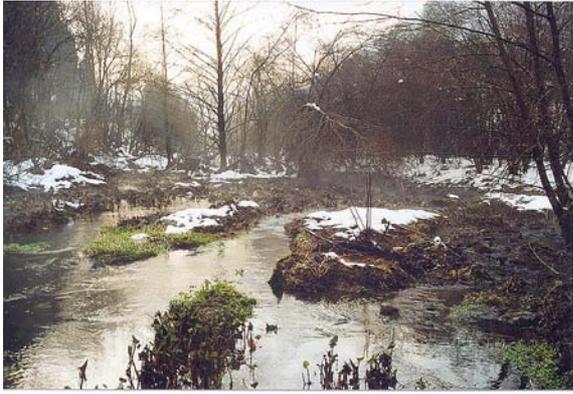
avant les travaux

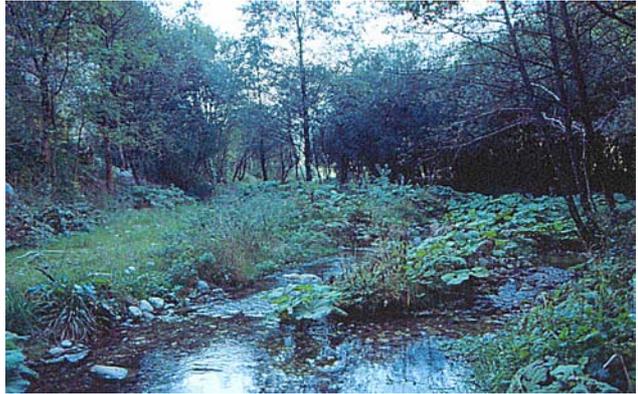
1 an après les travaux

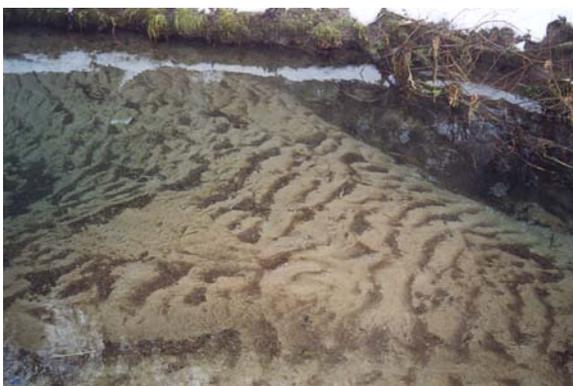
granulométrie du fond avant et...

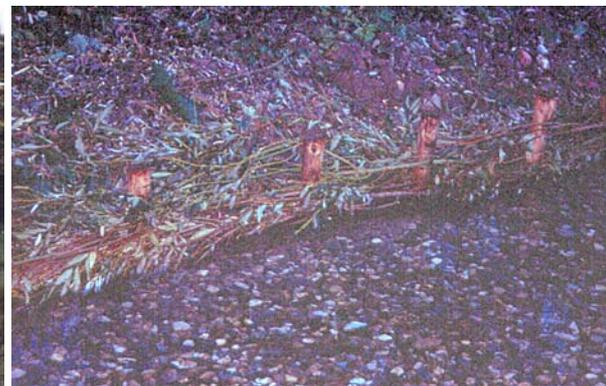
...après les travaux

Ensuite, un mélange composé de galets et de graviers roulés de 10 à 50 mm de diamètre a été apporté pour réduire la profondeur d'eau et constituer un substrat favorable à la

reproduction. L'épaisseur de graviers apportés varie de 30 à 50 cm et la profondeur d'eau de 10 à 40 cm.

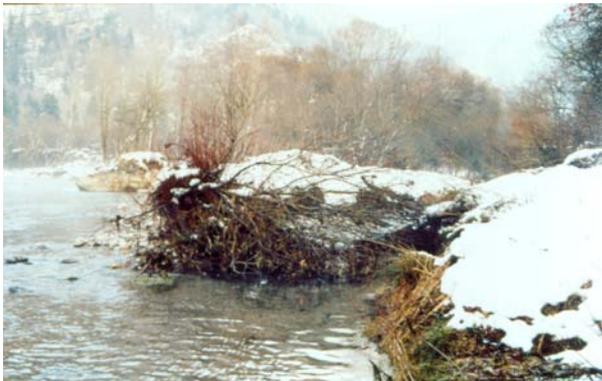
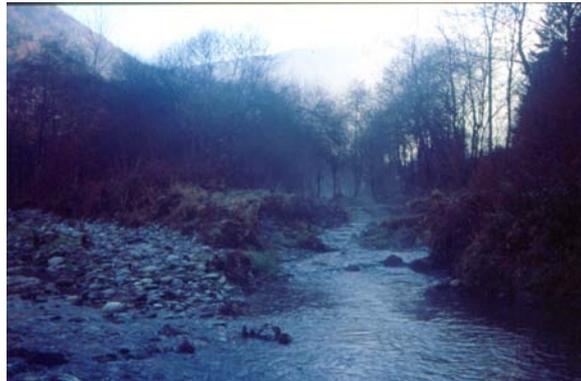
Dégagement de la confluence permettant une meilleure attractivité pour le poisson

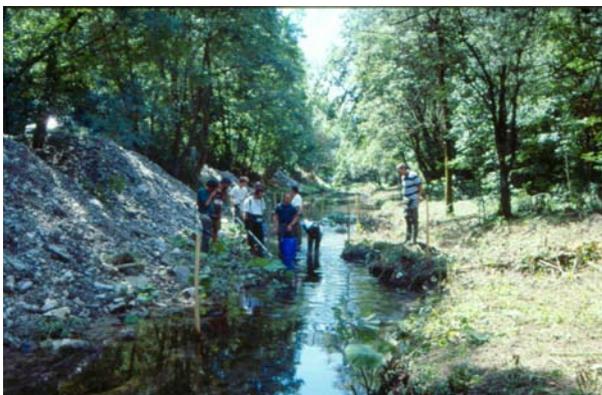
Pêche électrique avant les travaux dans le lit

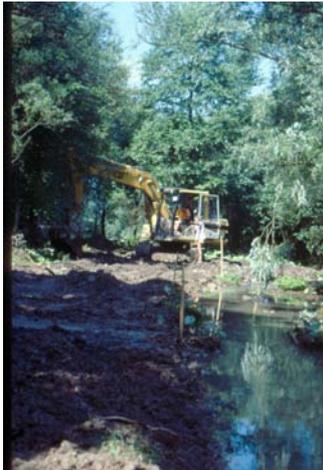
Rétrécissement du lit

Afin d'accélérer les vitesses de courant sur les secteurs à aménager, la largeur et la profondeur du lit ont été modifiées. La largeur du lit variant initialement de 3 à 10 m a été réduite par apport de remblais à des valeurs comprises entre 2 et 5 m.

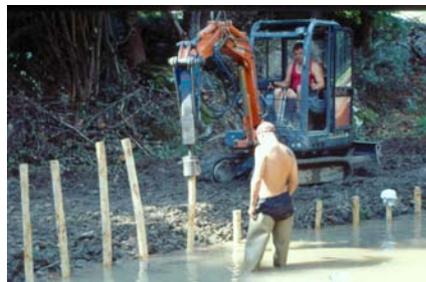
battage mécanique des pieux pour le tressage

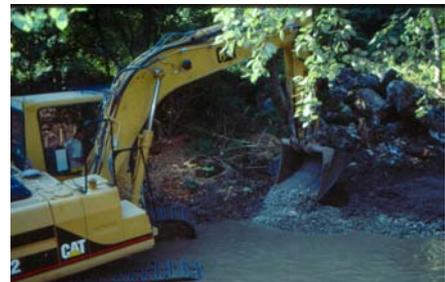
création de berge en matériaux graveleux et terreux

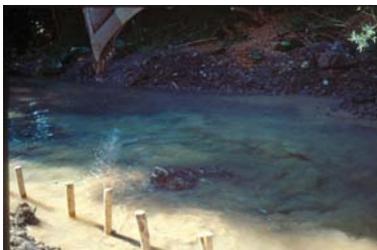
mise en place de blocs

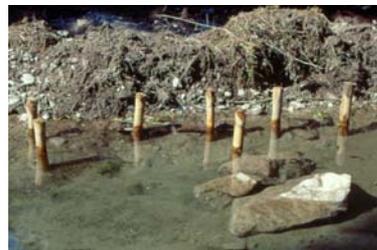
blocs placés dans le lit

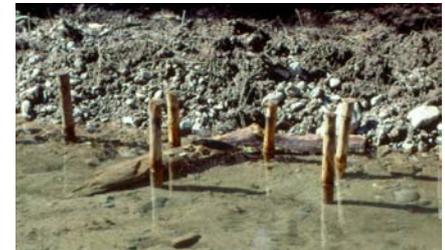
insertion de débris ligneux en berge

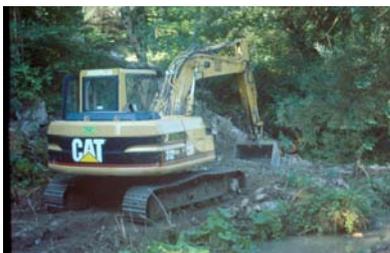
prise du graviers stockés

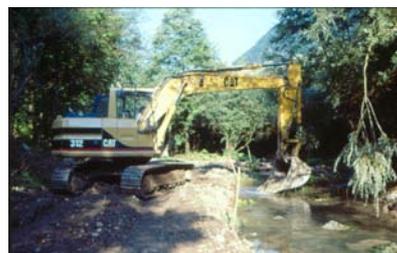
mise en place du graviers sur les zones de frayères potentielles

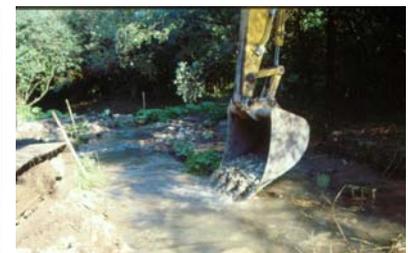
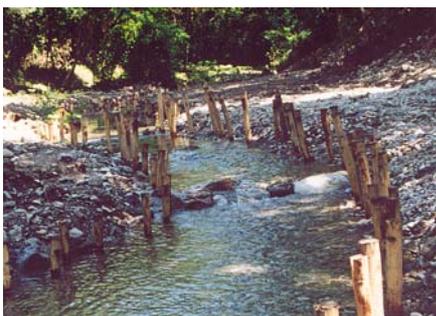
Petit seuil en pierres avec zone de frayère en amont

Les vitesses de courant ainsi obtenues sur les zones de reproduction potentielles sont comprises entre 0,20 à 0,60 m/s. La stabilité des plages de graviers a été assurée par la construction de petits seuils en pierres.

La construction de seuils en pierres a permis dans la majorité des cas de maintenir le gravier en place. Trois petits seuils ont été détruits lors de la première crue survenue après les travaux en mars 2002. Le gravier stocké derrière ces seuils a été mobilisé et redistribué en aval. Lors de la crue d'octobre 2002, les seuils restants ont tenu et bien joué leur rôle de stabilisation du lit.

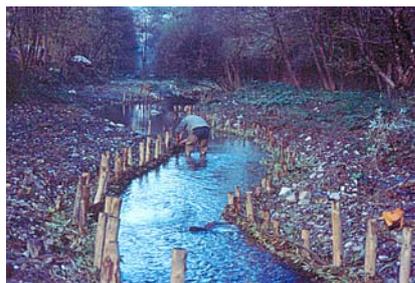
tressage des branches autour des pieux

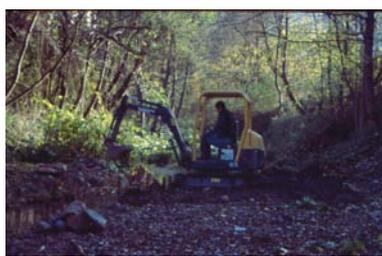
remise en place de la terre derrière le tressage

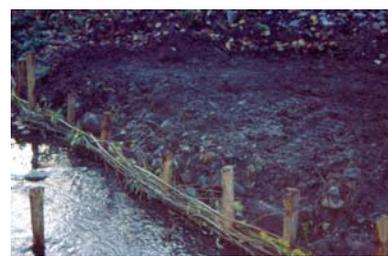
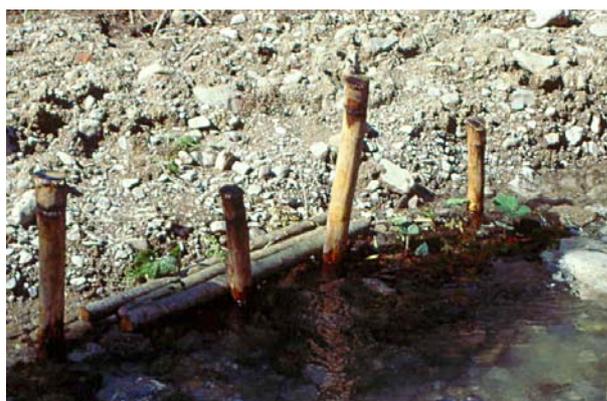
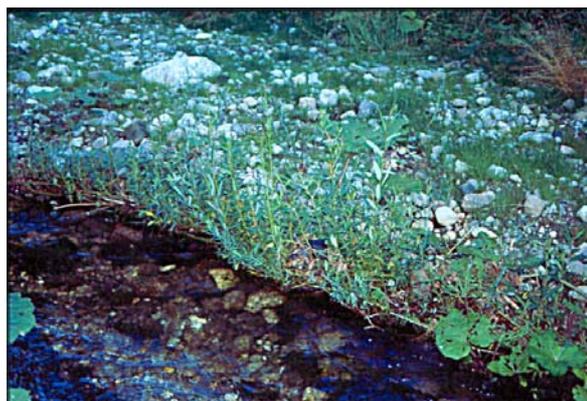
Construction d'une cache en sous-berge, vue pendant la construction et après reprise du tressage

La création de berges en génie végétal permet d'intégrer facilement des petites caches ou des débris ligneux pour diversifier le milieu et le rendre plus attractif. L'utilisation d'un matériel vivant permet également de reconstituer un boisement de qualité. Sur le plan écologique et piscicole cette technique est très avantageuse.

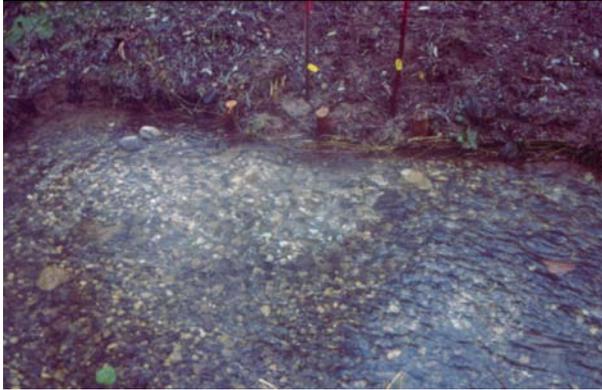
Vue de frayères recensées avec piquets et étiquettes

Un suivi quotidien de l'activité de reproduction a été réalisé du 1er novembre 2001 au 31 janvier 2002. Chaque frayère recensée a été numérotée et précisément localisée sur place à l'aide d'un piquet planté en berge au droit de la limite amont du dôme et portant le numéro de référence de la frayère.
